# Données de synthèses sur des exemples de projets avec **Conservation de l'existant**

*Projet, Bâtiment initial, objectifs, difficultés rencontrées, éléments conservés et supprimés, gestion des déchets*

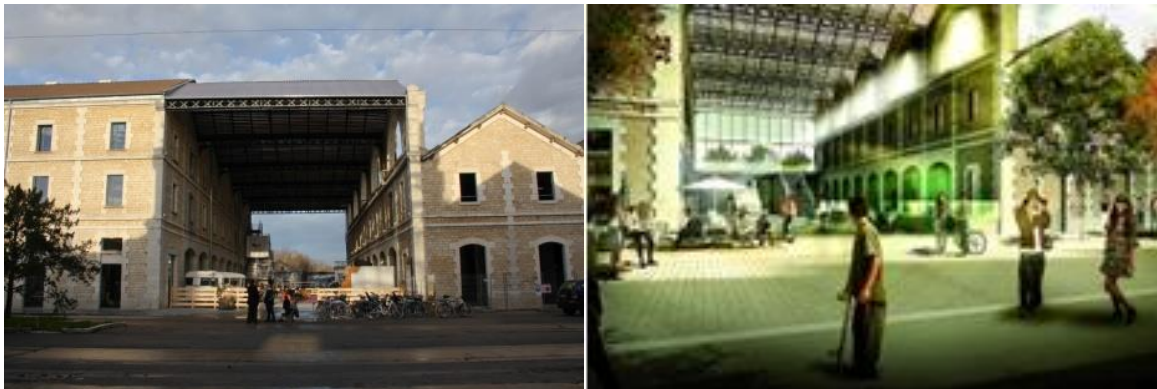
# Projet DARWIN

DARWIN est une friche militaire des magasins généraux de la Caserne Niel. Un bâtiment patrimonial en pierre, grès pour le sol, bois et métal en charpente. Première partie construite en 1862, deuxième en 1946.

- Eclairage naturel faible.
  - Nécessités d'ouvertures en toiture
- Charpente en bois dégradée.
  - Traitement avec suppression des parties les plus dégradées et conservation des parties pouvant être renforcées.
- Tuiles dégradées ou cassées.
  - Remplacement des tuiles.
  - Utilisation des déchets de tuiles en aménagement extérieur du parc du Skate.

- Structure : planchers, poteaux, parois poreuse
- Éléments de charpente

- Couverture en tuiles.
- Enduits extérieurs.
- Menuiseries.
- Toiture en bois du hall principal.

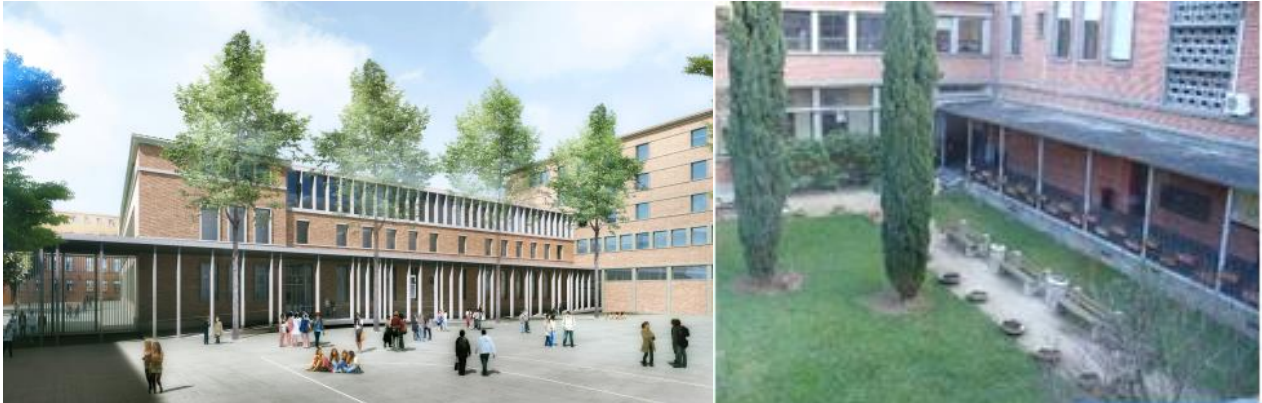
# Projet FERMAT

Le lycée a été créé en 1806, mais le bâtiment était construit depuis 1567. De nombreux travaux (en particulier dans les années 1960) ont donné au Lycée sa configuration actuelle. La demande de restructuration du bâtiment avec une nouvelle répartition intérieure sans toucher la configuration générale. (Bâtiment classé).

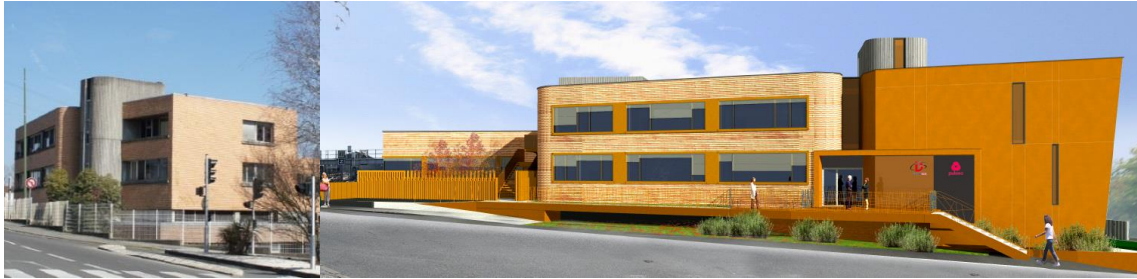
# TRI POSTAL :

Ancien centre de tri datant des années 80 situé à côté de la grande gare de Dax. Le but était d'améliorer les qualités environnementales de cet édifice avec une nouvelle affectation du programme.

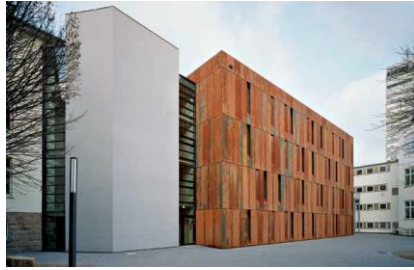
# MAISON DE L'HISTOIRE A ESSEN :

- Intégration architecturale : avec sa façade brun-rouge en acier Corten, le nouvel immeuble rend hommage à la fabrication traditionnelle de l'acier dans les anciennes usines Krupp de Essen. Les trésors d'archives sont conservés dans une sorte de coffre-fort dont la corrosion progressive symbolise l'usure du temps. L'entrepôt est relié au bâtiment voisin des années 50 par une jonction en verre. Derrière cette enveloppe rouillée sont construites sur quatre niveaux de hautes étagères praticables pour les archives.

- Eviter les surchauffes : Des ouvertures étroites découpées en biseau dans la façade ventilée réduisent le rayonnement direct de la lumière solaire, empêchant ainsi le bâtiment de se réchauffer.

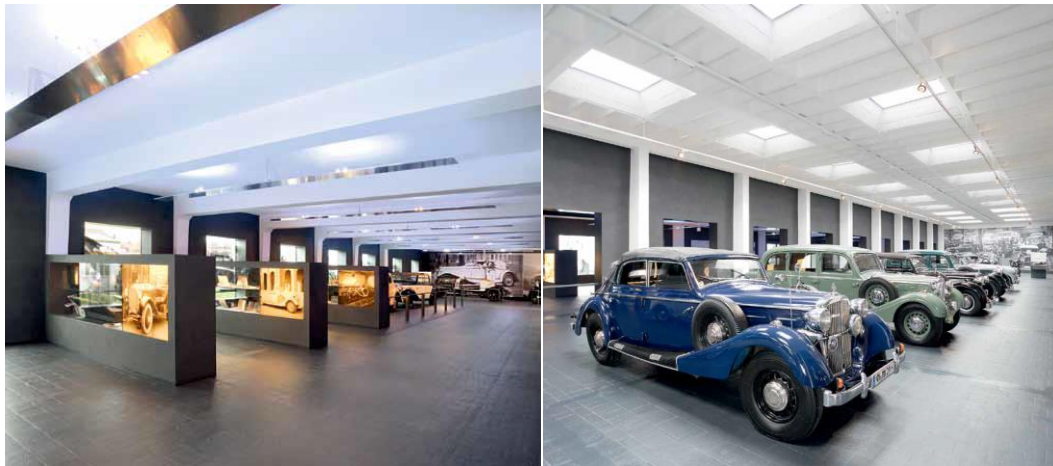
# MUSEE MAYBACH A NEUMARKT, DANS LE HAUT-PALATINAT :

Bâtiment initial : Ce bâtiment datant de 1884 et fut le site de la première usine de deux-roues sur le continent européen. Cette entreprise produisait principalement des vélos, mobylettes et motos a survécu jusqu'à la fin des années 50 avec l'introduction de la voiture. Le site industriel resta ensuite inoccupé pendant une cinquantaine d'années.

- Côté nord se situe l'aile représentative abritant les bureaux, typique de l'époque des fondateurs.
- Les deux anciens halls de production qui servent désormais de surfaces d'exposition, sont disposés à angle droit.

- Côté sud, le nouveau foyer de construction récente se glisse entre les deux halls en tant que plateforme d'accès centrale, formant avec les deux ensembles existants, une cour intérieure couverte.
