Situation : France, Paris

Type de Bâtiment : auberge de jeunesse, activités, bibliothèque et jardin couvert

Maîtrise d'œuvre : Jourda Architectes

PRÉSENTATION DU PROJET

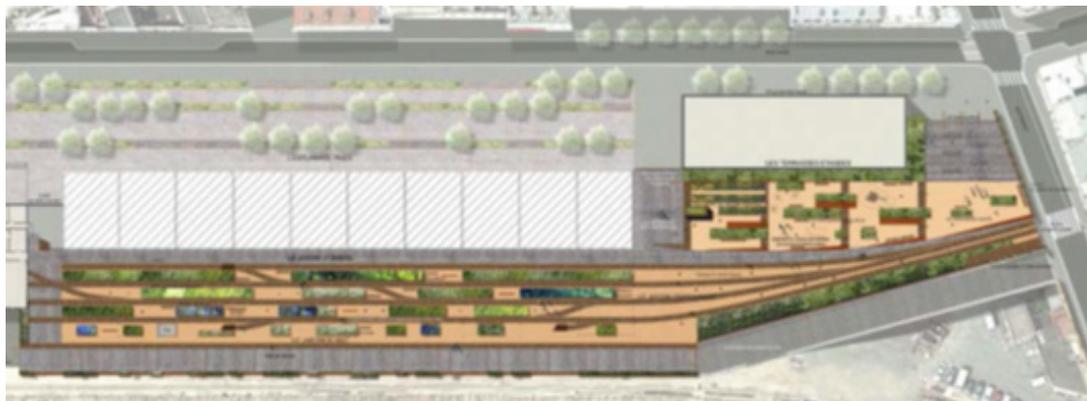
- Nouveaux bâtiments construits en bois indépendants de la structure d'origine : les bâtiments en bois sont portés par des poteaux en bois qui repose sur des fondations indépendantes de celles de la Halle.

- Adaptation du bâtiment au programme : déconstruction de 8 travées (sur la droite du plan) pour laisser place au gymnase et au jardin. Pour délester le bâtiment de plusieurs de ses éléments, il a fallu le stabiliser : des croix de Saint-André en profilés sont boulonnées et soudées entre les montants.
