Type de Bâtiment : auberge de jeunesse, activités, bibliothèque et jardin couvert

Thème : Conservation

Halle Pajol

Présentation du projet

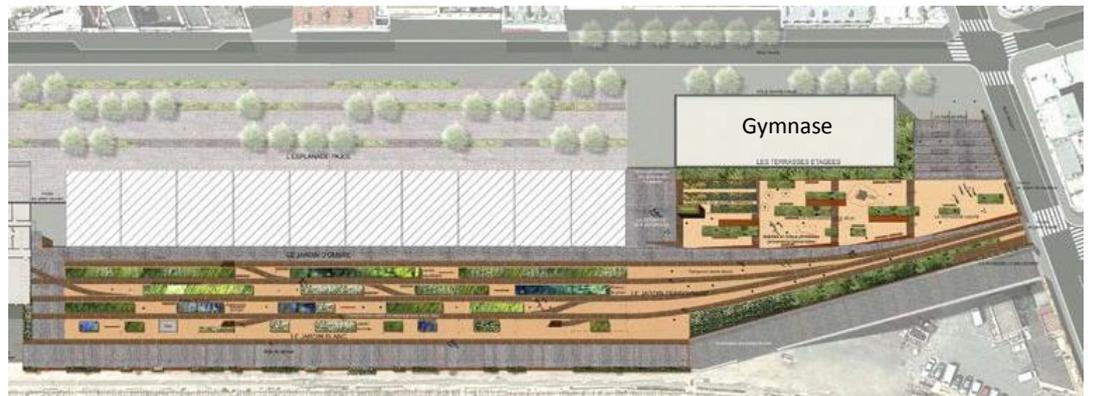
- **Adaptation du bâtiment au programme** : déconstruction de 8 travées (sur la droite du plan) pour laisser place au gymnase et au jardin. Pour délester le bâtiment de plusieurs de ses éléments, il a fallu le stabiliser : des croix de Saint-André en profilés sont boulonnées et soudées entre les montants.
